## 浜田漁港共同浄化施設について

石橋 謙治

(当センター松江支所技術部係長)

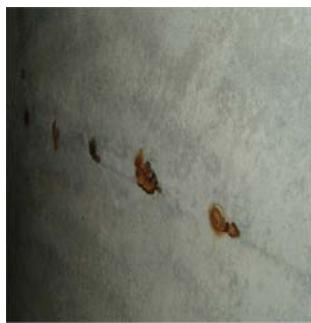
写真-3 旧高負荷ばつ気槽躯体劣化状況

体の劣化に関しては、硫化水素の影響もあり、ある程度の劣化の確認もされていた。この対策としては、超高压水による石膏化部分及びF e層を除去し、断面修復後に防食被覆する予定であった。しかし、生物処理棟の流入調整槽、酵母反応槽、ばつ気槽（旧高負荷ばつ気槽）において、汚水、汚泥引抜後の洗浄後の槽内で、乾燥した後の確認をした結果、壁面のところどころに錆の滲み出しが発見された。（下記写真参照）

この状況は、当初、硫化水素によるコンクリートの腐食状況と異なることから、中性化試験、塩化物イオン含有試験、はつりによる鉄筋腐食度試験を行った。この結果、コンクリートについては中性化（中性化深さ 0~5mm）は進行していないが、塩化物イオン濃度についてはコンクリート内部より表面部について、より高い数値があらわされた。また、錆の滲み出し現象の顕著な箇所は、孔食と呼ばれ、部分的に腐食が激しく、断面欠損も大きくなっていた。

塩化物イオン濃度が 6000mg/l ~ 2900mg/l であり、一般の海水の値が 20000mg/l であることから、かなりの量の海水が混入していることとなる。この誘因により、コンクリート表面から塩化物イオンの浸透による鉄筋表面の不動態被膜が破壊され、鉄筋の腐食が進行したものと考えられる。また、この水槽は、機能上、ばつ気することにより、常時酸素を供給している関係もあり、腐食のスピードが速くなつたと考察される。

錆の滲み出しの有る箇所については、局部的な対策として、FRPグリッドを利用し補修を行い、錆の滲み出しが無い箇所については、コンクリートと鉄筋とも健全であることから、局部的な補修は行わずに、コンクリートの硫酸による腐食を防止するとともに、塩化物イオン及び酸素の供給を防止するため防食被覆を施工した。

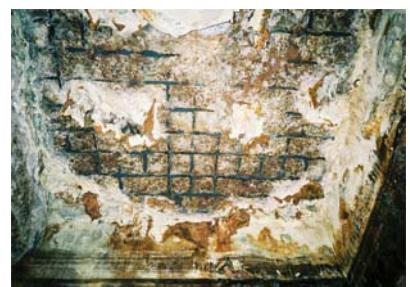
写真-4 第三流量調整槽躯体劣化状況

水槽天井部分のコンクリート表面が完全に剥落しており、鉄筋がむき出しになるとともに、その大半が断面の欠損が著しい腐食を呈していた。（下記写真参照）

改修方法を再検討することとなり、まず汚水の流入頻度を把握するとともに、比較的劣化の少ない第一流量調整槽から順次流入するようフローを変更した。この変更により、第三流量調整槽に流入する頻度をシミュレーションした結果、1年を通して2回程度であった。

のことから、流入調整槽からオーバーフローした汚水の貯留方法を変更して、第三流量調整槽の設備規模を必要最小限にした。また、スラブ撤去後の対応として、安全手摺や防臭シート（下記写真参照）を施工し、安全の確保とともに、できる限りのコストの削減にも努めた。
